La Marina de València

ANEJO N° 6

**ANÁLISIS DEL NUEVO CAJÓN EN LA BOCANA NORTE DEL
PUERTO DE VALENCIA EN RELACIÓN AL E.I.A. DEL CANAL DE
ACCESO A LA DÁRSENA INTERIOR Y A LA MANIOBRABILIDAD
DE LOS BUQUES**

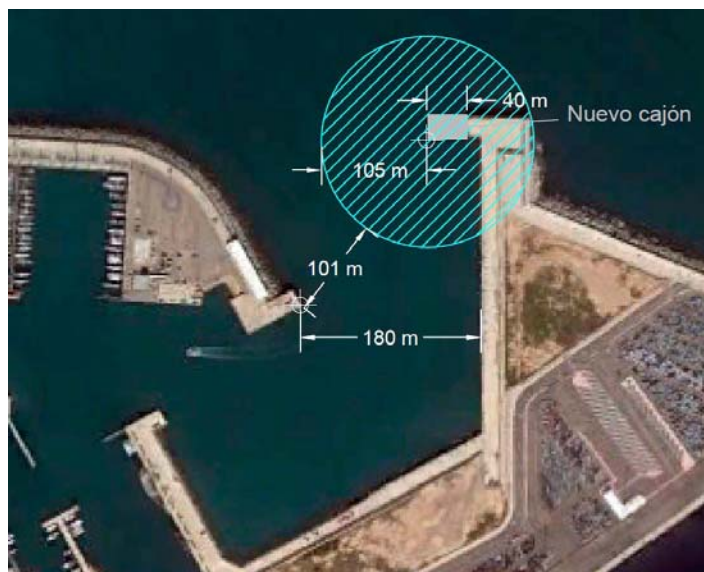
Para la nueva configuración de la bocana, una vez ejecutado el cajón del tacón del dique proyectado, este resguardo es de 101 m (véase Figura 5.-), por lo que se cumplen ampliamente los anchos mínimos de maniobrabilidad en condiciones de seguridad.

Figura 5.- Anchura mínima de la bocana según la ROM. Configuración futura.

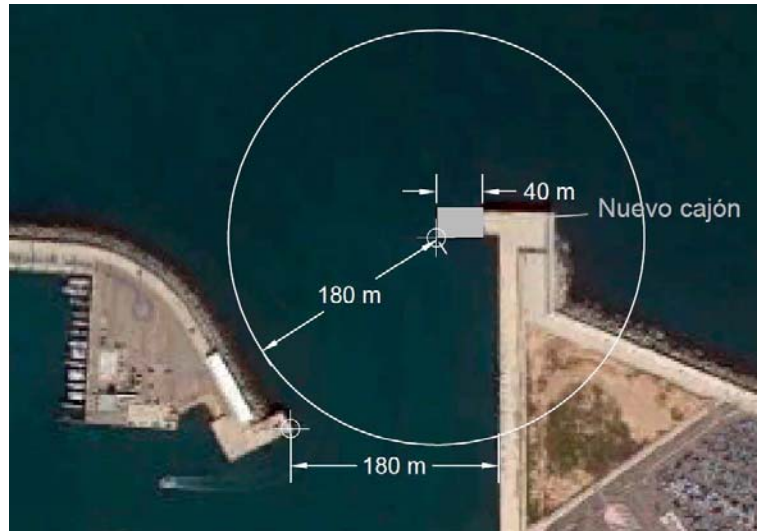
Figura 6.- Comparativa de las situaciones actual y proyectada.

Finalmente, puede concluirse que la actuación proyectada no incorpora una situación más restrictiva en términos de maniobrabilidad de los buques que la ya existente en la actualidad, quedando pendiente en fase de proyecto constructivo la actualización de los estudios de maniobra y acceso con la nueva configuración de bocana.
